# 大雨水害を経験して

小場幸恵、岡崎沙弥、成田千春、山田佳織、嗟峨大介  
さが医院

## Experience of heavy rain flood damage

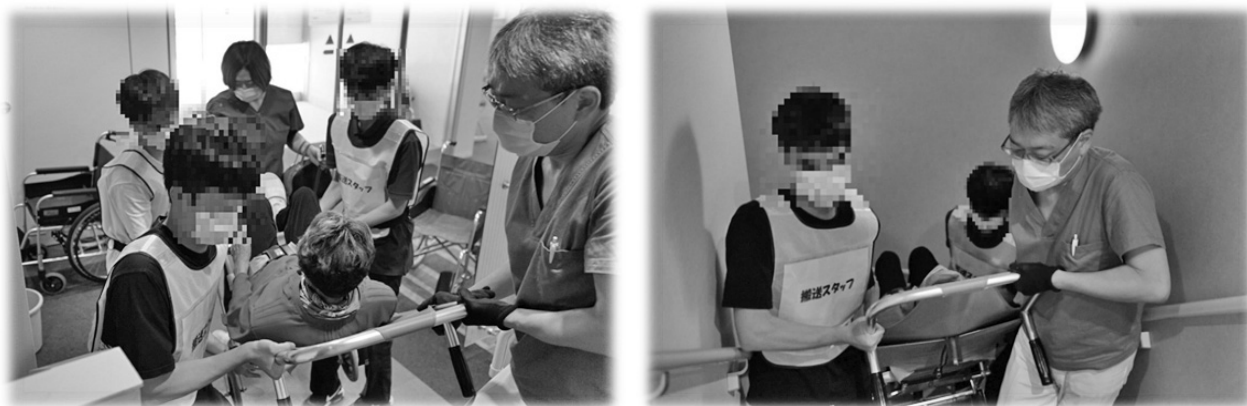
図6 車椅子搬送・歩行介助の様子

浸水により、当院エレベーターの制御盤と吊り上げモーターが故障し、使用不能となった。

今回エレベーターが故障し、この約4割の患者も2階透析室までの階段移動を余儀なくされた。やはり独歩での階段昇降は難しく、ボランティアやアルバイトの方々の力も借り、スタッフ総出で人力で車椅子搬送をしたり歩行介助をしたりして、乗り切る日々が続いた（図6）。

そんな中、秋田大学医学部附属病院・秋田泌尿器科クリニック・おのぼ腎泌尿器科クリニック・立木医院に車椅子患者を1名ずつ受け入れて頂けることになり、エレベーターが直る9月までの間非常に助けられた。

透析後は疲弊してしまい独歩で階段を降りれない患者も多く、今後の対策として、エレベーター故障時に使用できるよう“災害・非常用階段避難車”を導入した（図7）。また、止水板は、外部との出入口に加えてエレベーター前への設置を検討している。
